# Umbau Reihenhaushaus in Zollikon

Wülser Bechtel Architekten, Frühling 2016

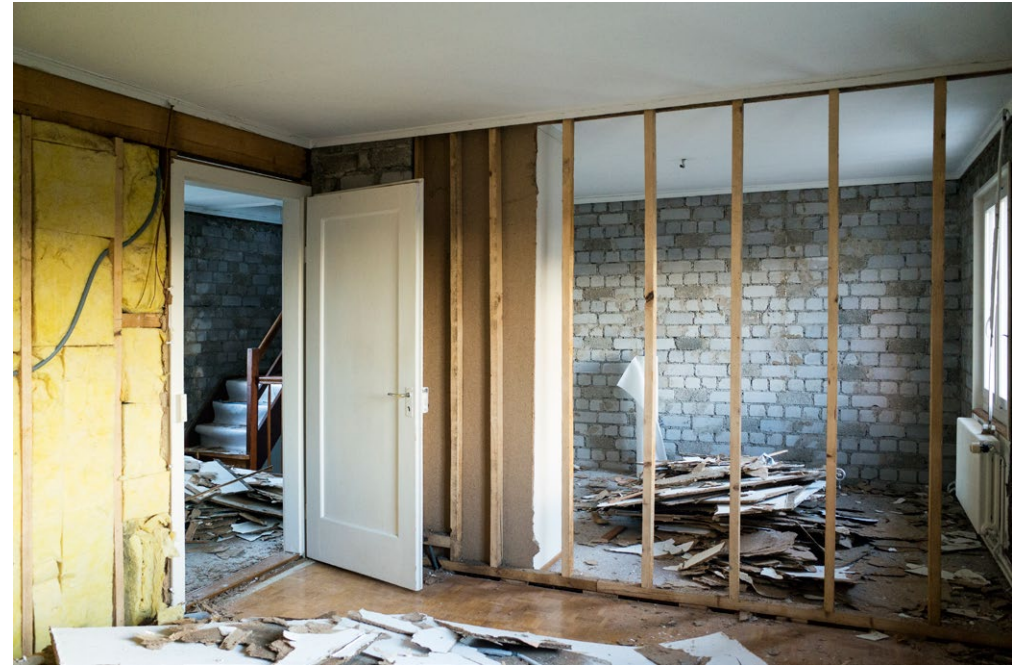
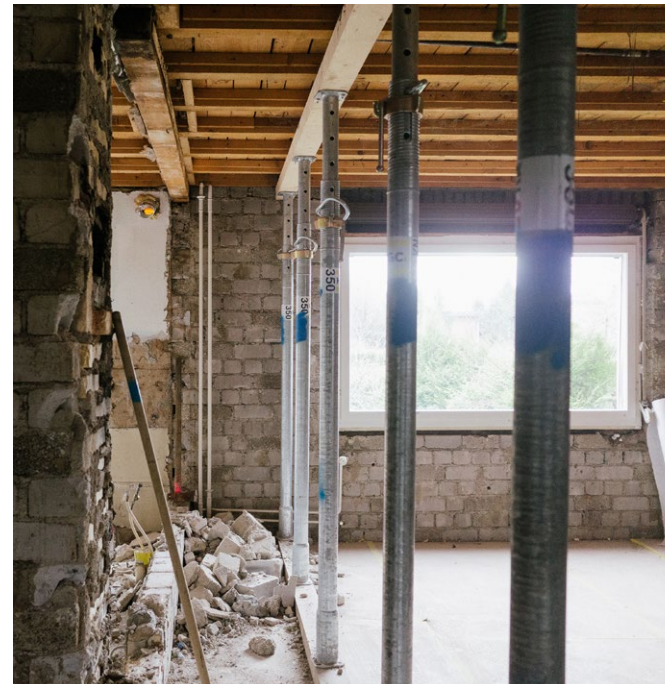
Man vertraute auf eine einfache Struktur. Dünne Zementstein-Mauerwerke tragen gerichtete Holzbalkendecken (14 x 8cm) auf welche direkt die Bretterböden genagelt wurden. Die Deckenuntersichten wie auch die Aussenwände wurden mit einer 2cm starken Schlacke-Platte verkleidet. Dieselbe Platte wurde bei den inneren Leichtbauwänden als Beplankung verwendet. So konnte ein guter Feuchtehaushalt und gleichzeitig eine minimale thermische Dämmung der Wohnungen erreicht werden. Die Kombination der fast membranartig (6 bis 9cm) dünnen Innenwände und der sehr knapp bemessenen Fenster, führten zu einem papierartigen und – trotz Kammergrundriss – leichten Raumgefühl.

oben: Leichtbau und Zementsteinmauern 1.OG / unten: Kamin und Holzbalkendecke EG

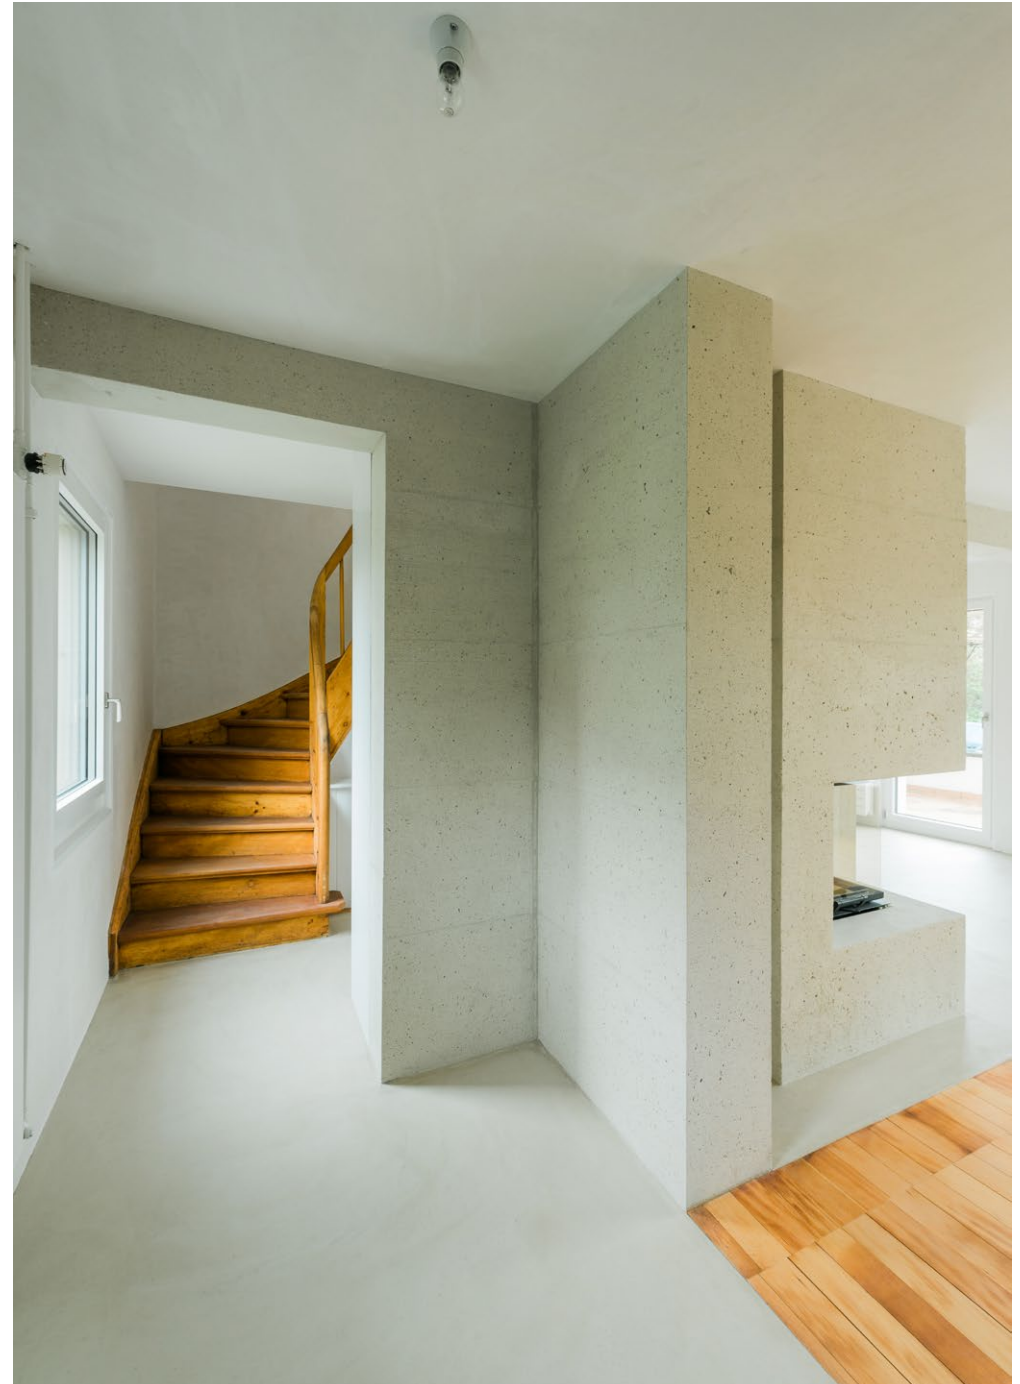
Eingangssituation mit neuer Betonskulptur und alter Treppe

Eine raumgreifende Betonskulptur überrascht auf den ersten Blick durch ihre Masse und ihre geometrische Komplexität. Sie ist Auflager für die Holzdecken, trägt die Lasten der oberen Geschosse, beinhaltet Feuerstelle, Holzlager und Kamin, zониert Raumbereiche und prägt in ihrer Materialität und Präsenz die Stimmung und den Charakter des ganzen Erdgeschosses. Die Statik der neuen Offenheit wird nicht als strukturelles Wunder, sondern eben als gewohnte und vertraute Grösse wahrgenommen.

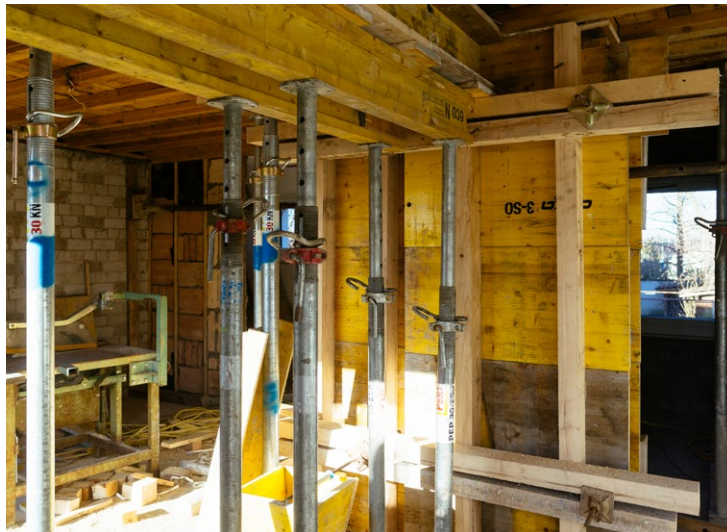
Um in den engen Platzverhältnissen dem Haus diese neue Betonstruktur einschreiben zu können, mussten die Schalung und auch das Einbringen des Betons minutiös geplant werden. Im Erdgeschoss blieb neben der Schalung nur noch ein knapper Gang für die Zugänglichkeit und das wichtige Vibrieren des Betons. Im Obergeschoss mussten bestehende Böden geöffnet werden, damit man den Beton gleichmässig über 4 Punkte einbringen konnte. Dieser ist eine eher zähe Mischung aus Weisszement und gebrochenem Kalkstein und wurde direkt nach dem Ausschalen sandgestrahlt, um die typischen Lufteinschlüsse offenzulegen und dem Material mehr Tiefe zu verleihen. Diese Tiefe, welche atmosphärisch an die Qualitäten der alten, unversiegelten Oberflächen der Kleinhäuser anknüpft war uns ein grosses Anliegen. Der je nach Licht eher samtige oder eher raue Betonkörper, der neue geölte Zementspachtel-Boden und der ungestrichene, offenporige Kalkzement-Verputz treffen den richtigen Ton für eine selbstbewusste aber unaufgeregte Erneuerung des Raumes.

Schalungsarbeiten im Erdgeschoss

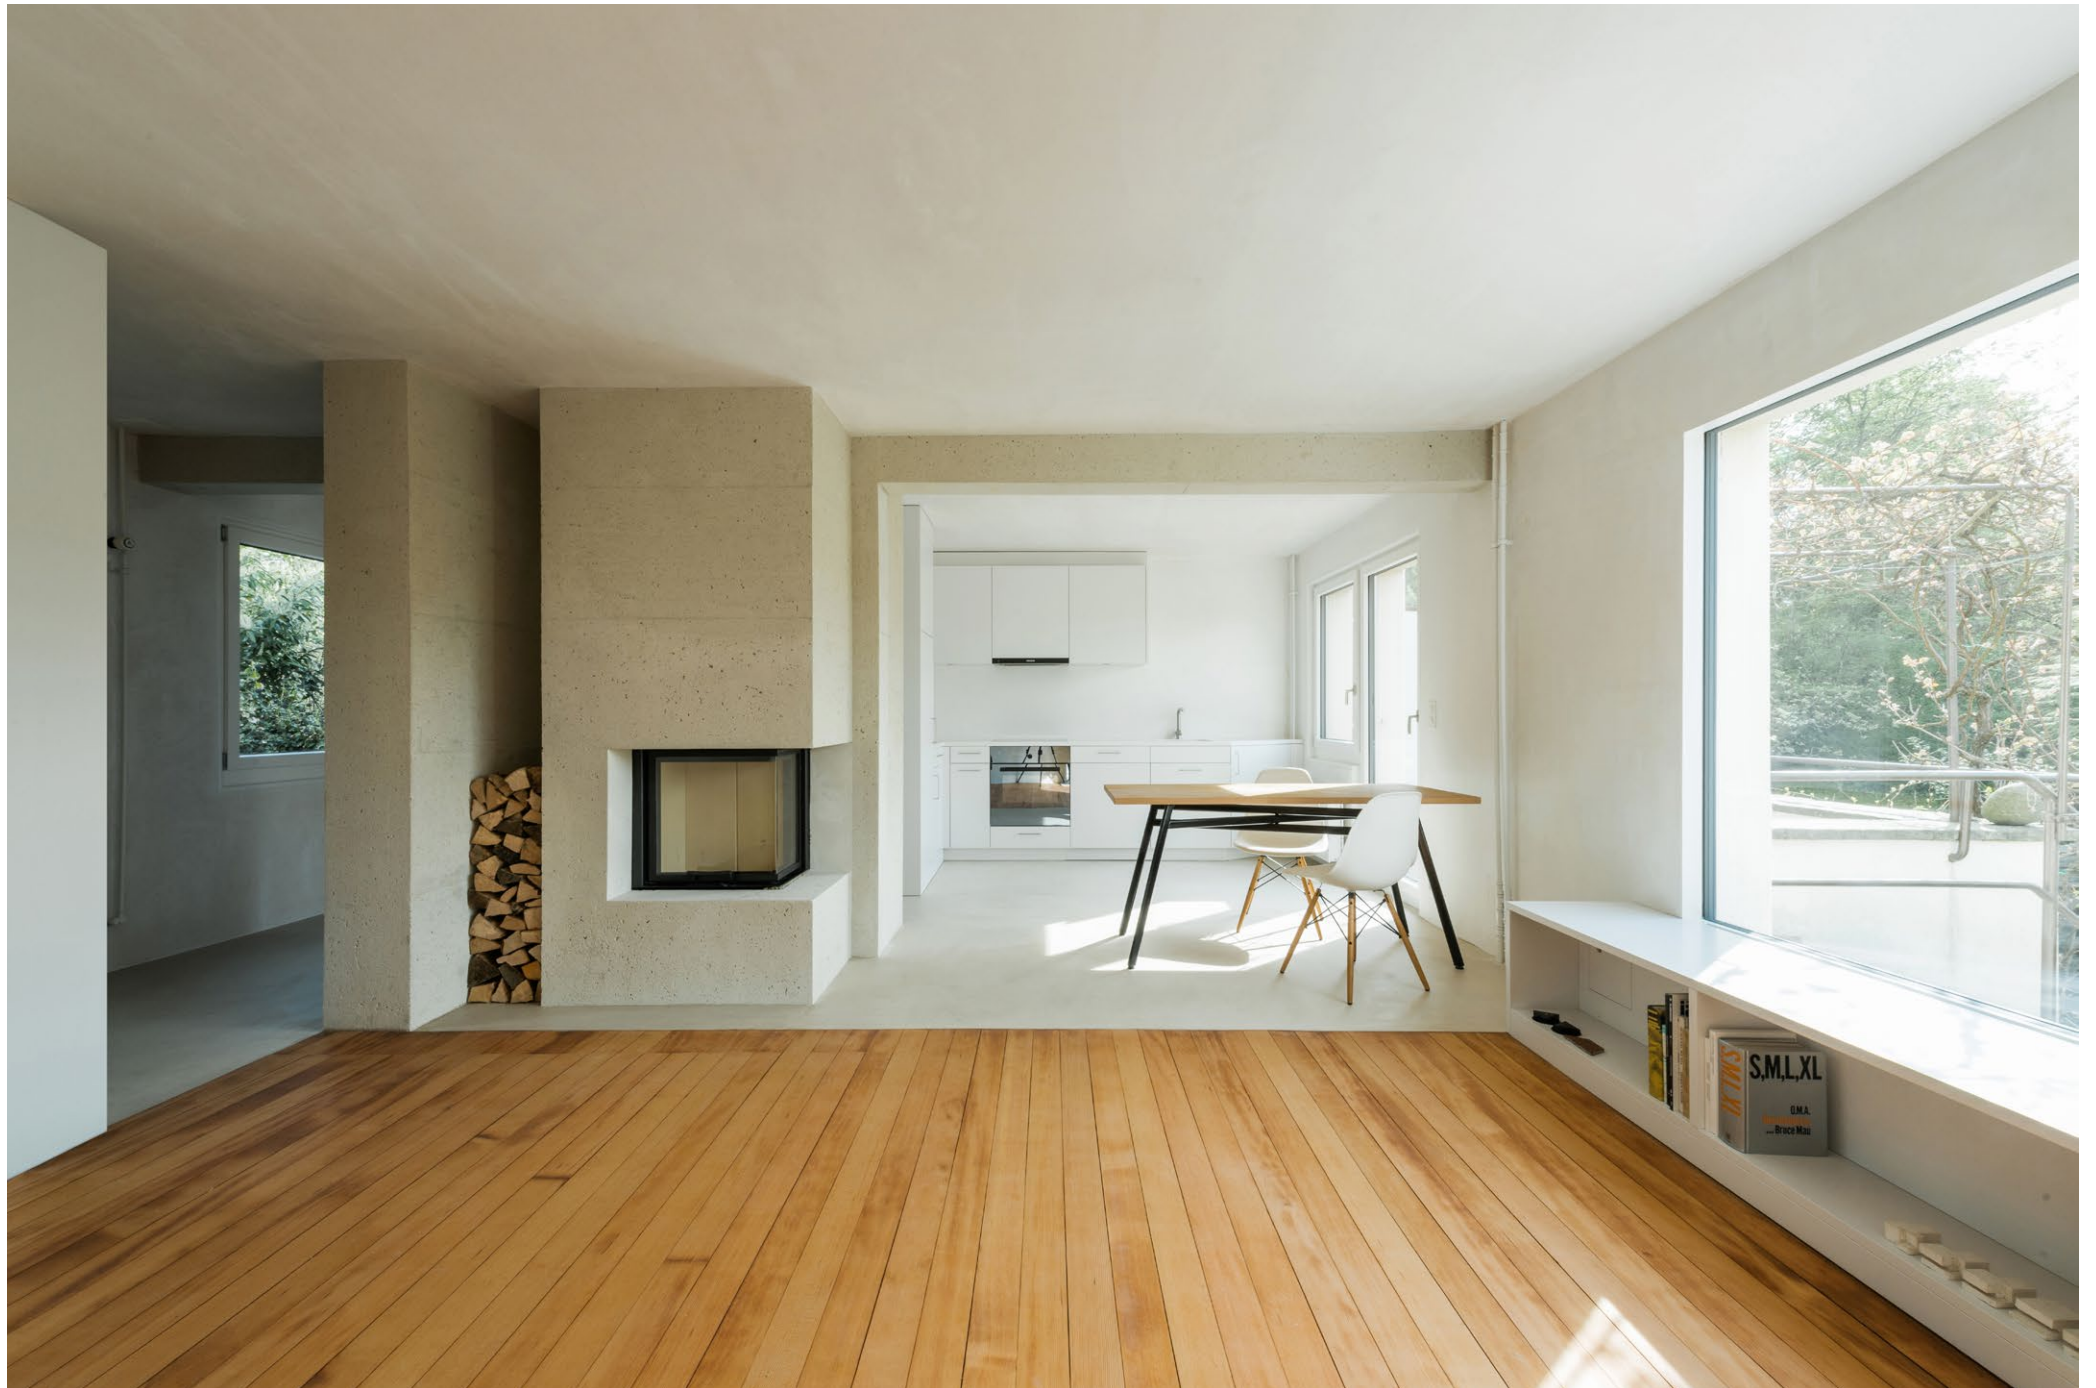
Küche, Blick in den Wohnraum / nächste Seite: Wohnraum, Blick in die Küche

Der bestehende Holzboden wurde ziemlich unzimperlich zurechtgeschnitten und in seiner Geometrie dem neuen Ganzen angepasst. Die Teile des Verschnittes wurden verwendet, um den durch die Betonschalung zerstörten Bereich vor dem Kamin wiederherzustellen. So liegt der Bretterboden heute als charakterspendendes, teppichartiges Element zwischen Eingang, Betonskulptur und Gartenfassade.

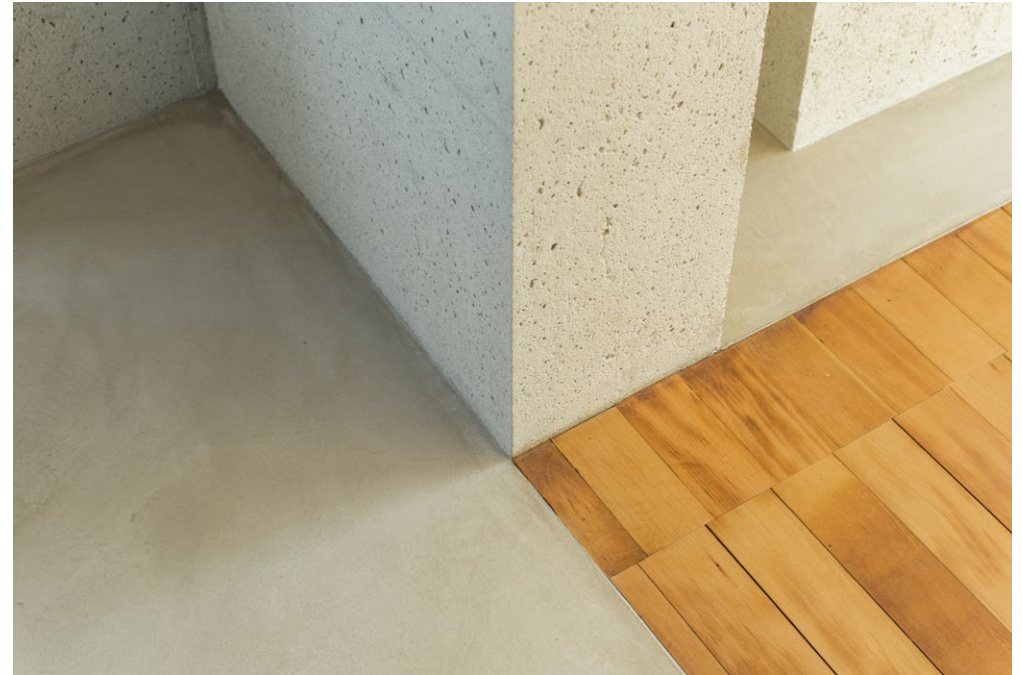
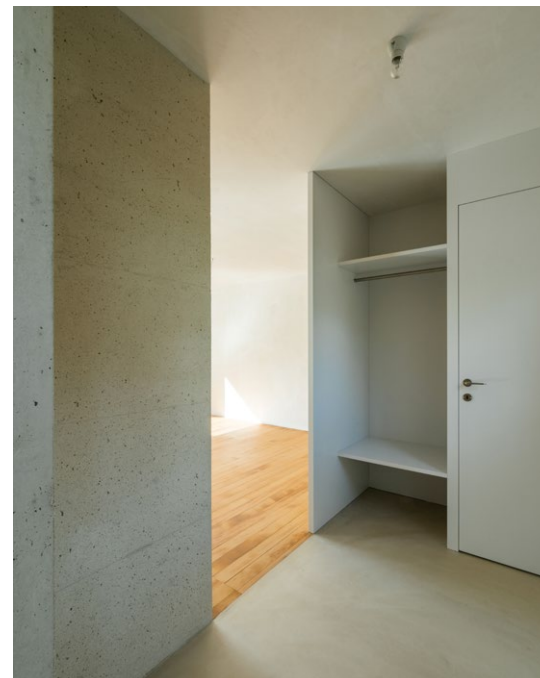
oben: Fügung und wiederhergestellter Holzboden / unten: Eingangssituation

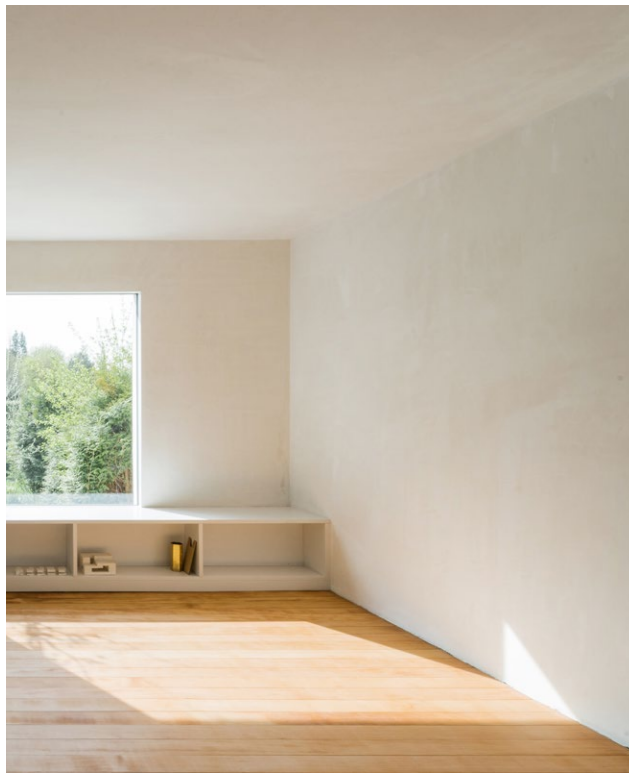
An der Gartenfassade liegt auch der einzige von aussen sichtbare Eingriff des Umbaus. Die Brüstungshöhe des Fensters zum Garten wurde angepasst. Dazu wurde der alte Fensterbank vorsichtig aus der Wand entnommen und 40cm weiter unter wieder eingemauert. Das Relief der seitlichen Gewände wurde mit Holzleisten nachgebildet und mit Beton ausgegossen.

links: Schalung Gewändereergänzung / oben: Fenster zum Garten

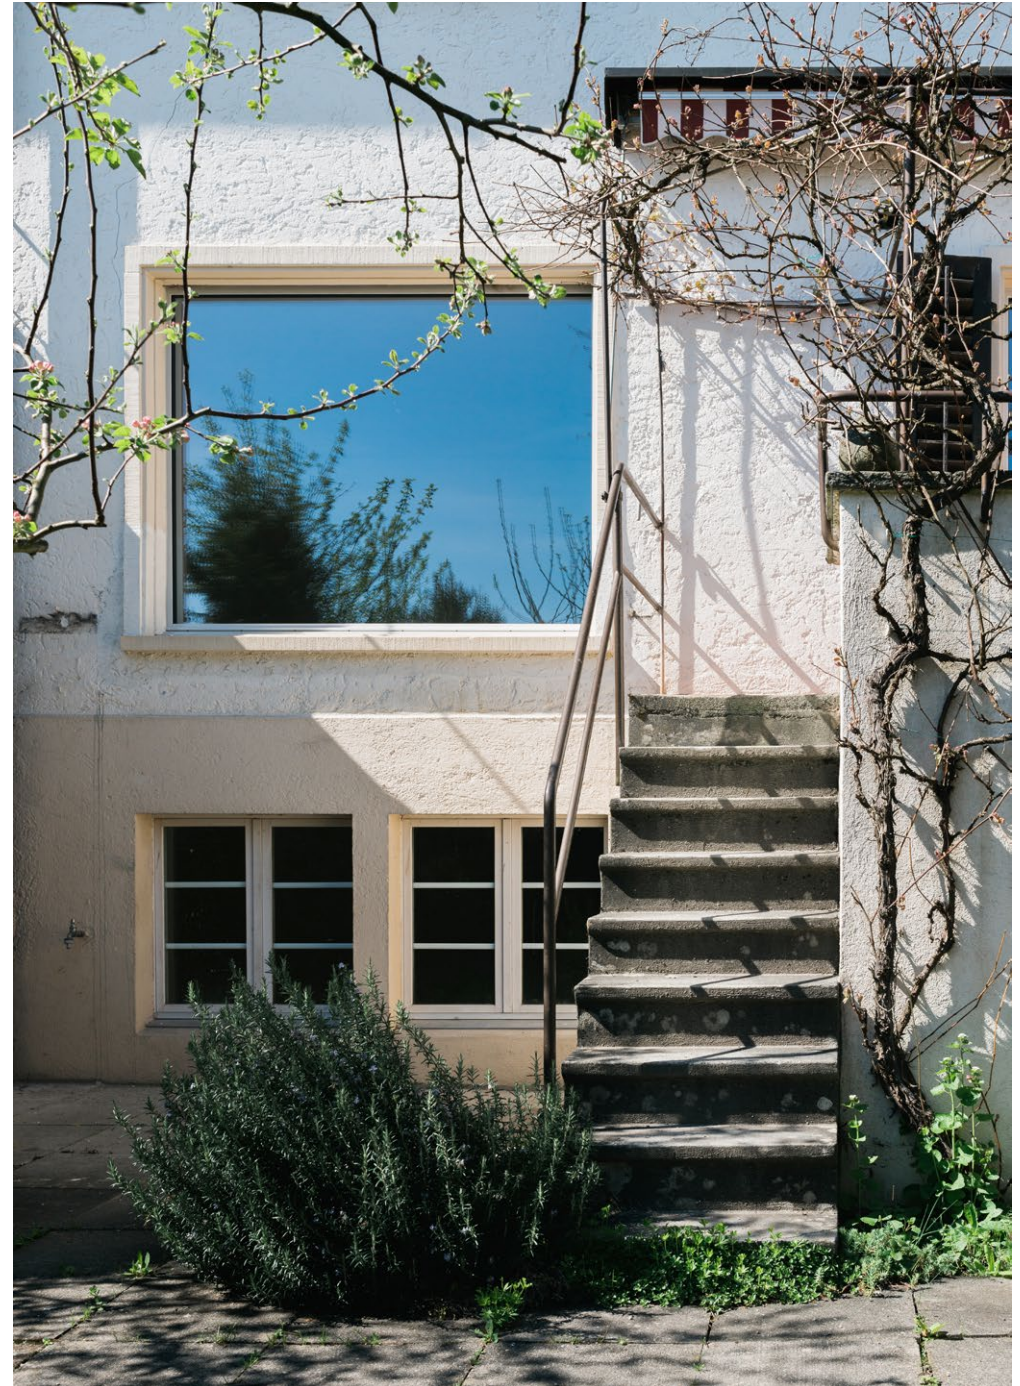
Gartenfassade mit ergänzten Fensterergänden

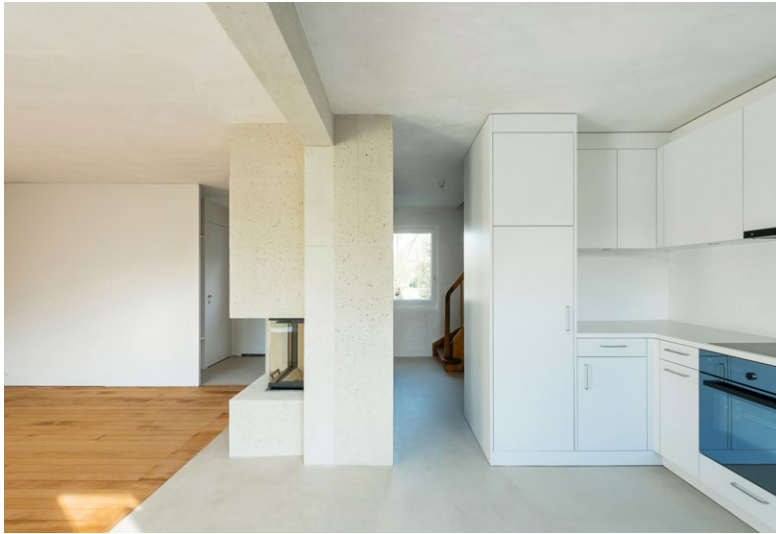
oben: Betonskulptur und Küche / unten links und rechts: Detail Gartenfenster

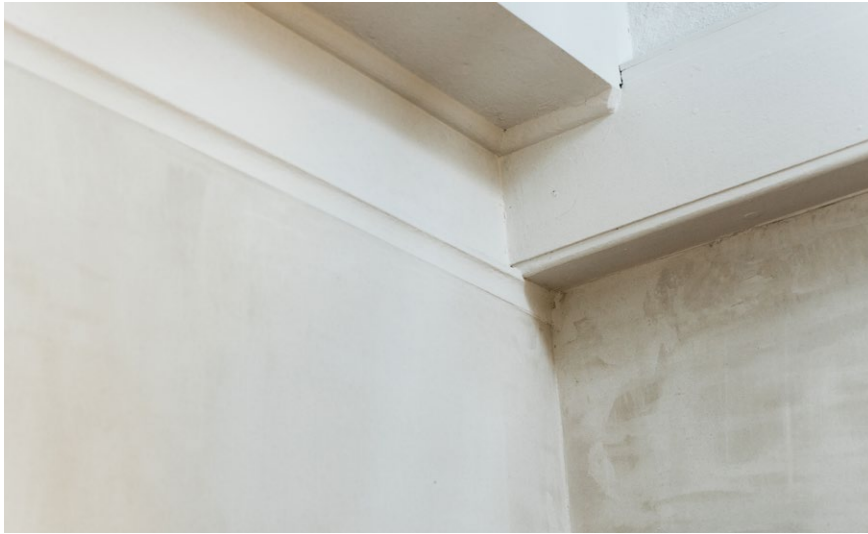
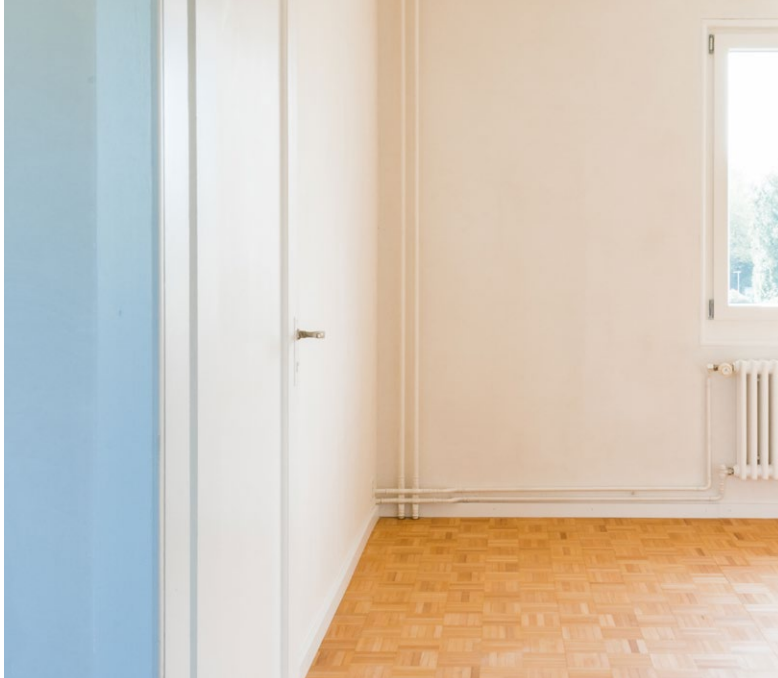
oben: Kalkzementputz und altes Holzwerk / unten: alte Türen und Heizungsinstallationen

Im ersten Obergeschoss bleibt die bestehende Kammerstruktur unangetastet. Entsprechend wurden auch die Schlackeplatten an den Decken vorsichtig aufgefrischt und erhalten. Die Böden wurden wieder freigelegt und genau wie die Treppe geschliffen und geölt. Die neuen Kalkzement-Putzflächen passen sich in ihrer lebendigen Beschaffenheit zwischen das bestehende Holzwerk der Türen, Fenstereinfassungen und Deckenrandleisten ein. Hier zeigt sich im Zusammenspiel mit den raufaserigen Schlackeplatten die Qualität der Oberfläche und deren Mehrwert gegenüber den heute üblichen, synthetisch vergüteten Baumaterialien der Systemanbieter. So sind es dann auch die Feinheiten des Lichtes, die Tiefenwirkung und die Haptik eines Materials, welche die Gewöhnlichkeit als alltägliche Qualität erlebbar machen.

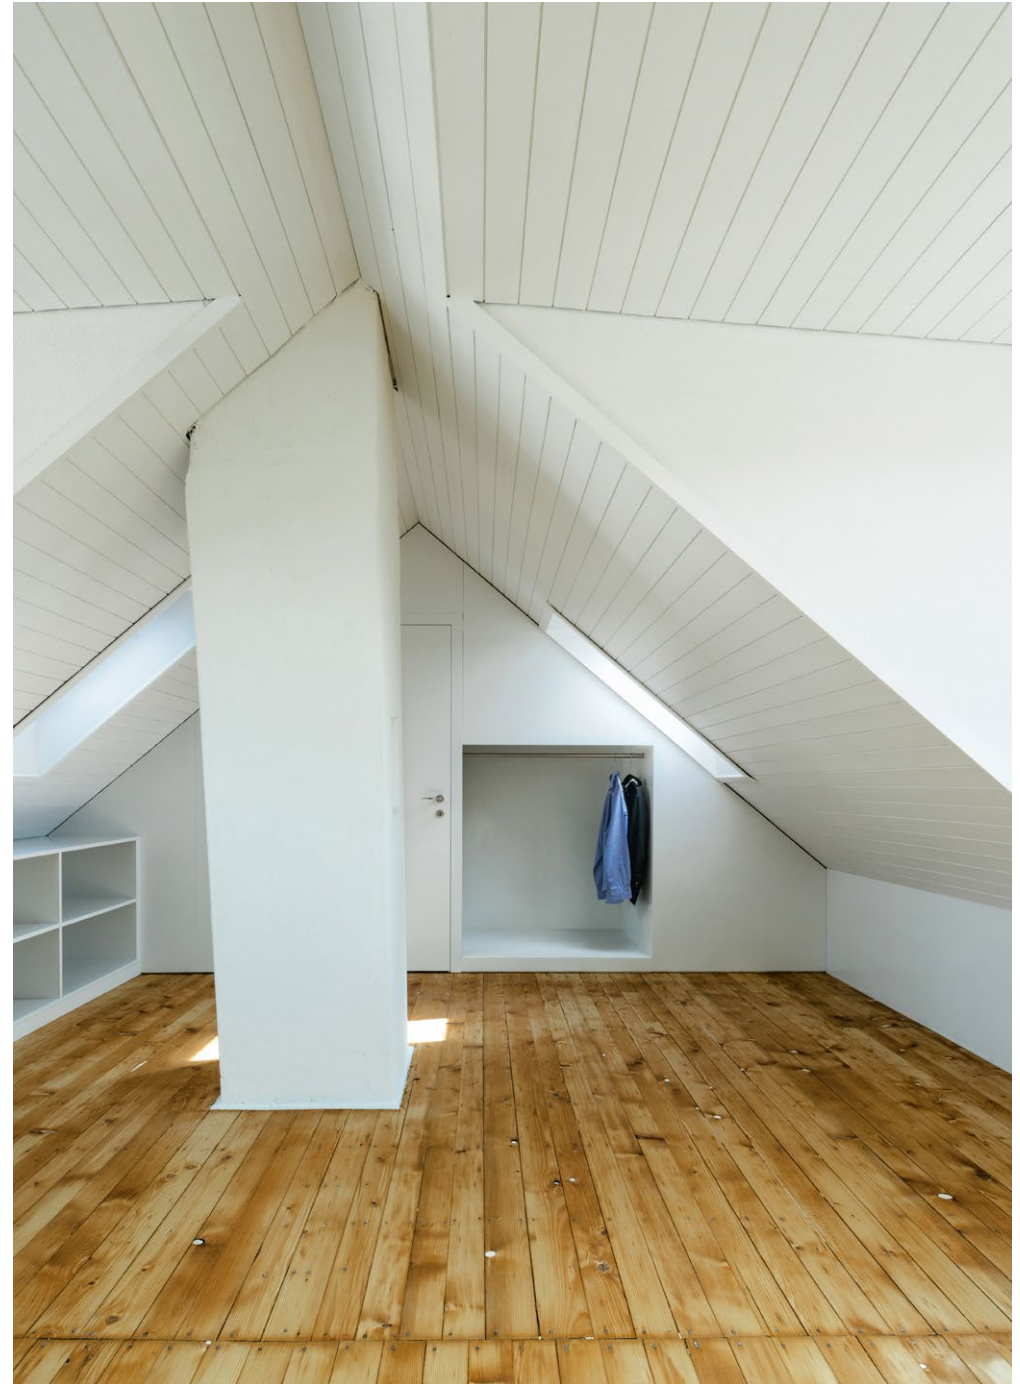
Längsblick richtung Treppe mit dem schiefen Kamin

Zwei neue, jeweils 85cm tiefe Raumschichten auf den beiden Kurzseiten des Geschosses, regulieren die Proportionen und beruhigen den Raumeindruck. Wie in einem Wohnwagen werden die Wände raumhaltig und funktional. Die erste Schicht beinhaltet den steilen Treppenaufgang sowie eine übertiefe Garderobe und ein Hutfach. Gegenüber beinhaltet die Wand eine Dusche mit WC und Lavabo sowie die neue Technikverteilung des Geschosses. Auf der Strassenseite wurde auf der ganzen Länge des Raumes ein tiefes Sideboard eingebaut, welches die Raumkante weiter in Richtung des Giebels rückt. An dieser Stelle misst der Raum 1.50m und eine Möblierung mit Bett wird möglich. Die bestehende Täfelung, die Fensterrahmen, der Kamin sowie alle neuen Holzoberflächen wurden in einem seidenmatten Weisstön gestrichen. Dies führt im Zusammenspiel mit dem weichen, lebendigen Tannenboden, zu einer gewissen Ruhe für den Raum mit den vielen Winkeln und betont die Aussicht in den Garten und auf die Nachbarsdächer.

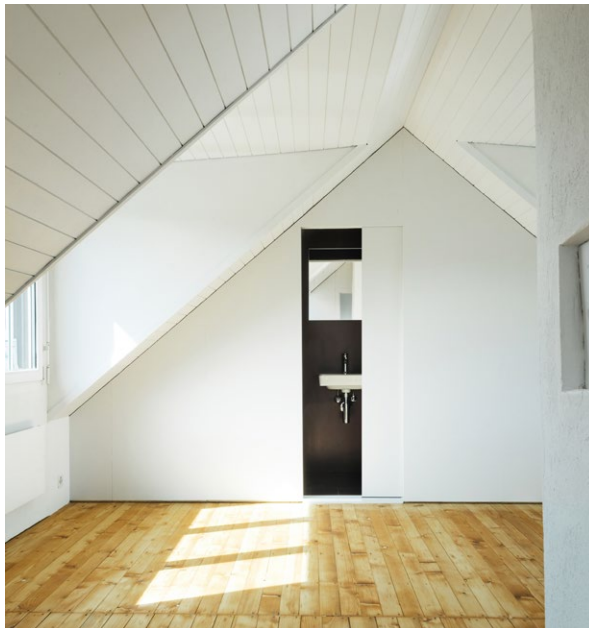
Dusche in der zweiten Raumschicht
